旧布引断層と布引貯水池 葺合町

布引貯水池、五本松堰堤

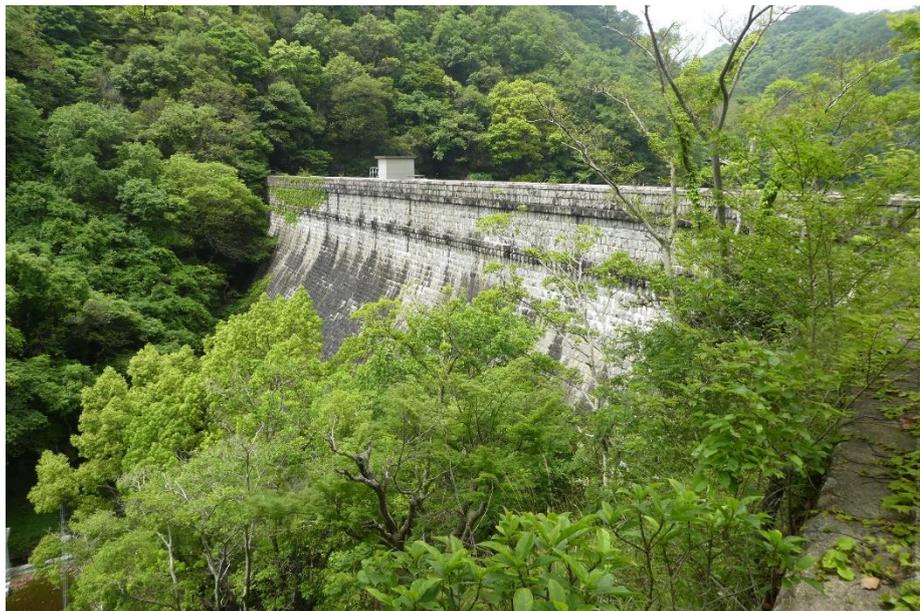
また、この布引断層の真上に造られたのが布引貯水池である。神戸市は1900（明治33）年に全国で7番目の近代式水道を始めたが、この時に給水された水がこの貯水池の水である。このときに布引貯水池のダムも完成した。ダムは正式には「五本松堰堤」といい、重力式コンクリートハイダム（コンクリートの重量で貯水池の水をささえる）の形式をとる。高さが約33mで、水道専用のこの形式のダムとしては国内でも最も古いものの一つに数えられている。なお、このダムは国の登録文化財になっている。

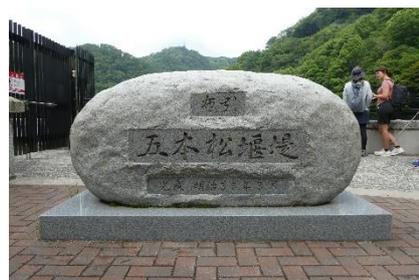
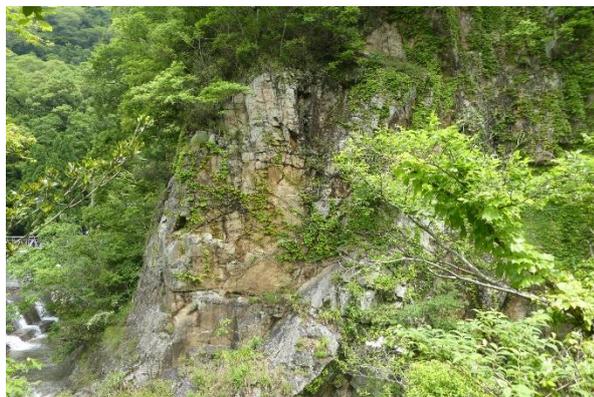
布引断層

貯水池から見える崖には岩石がたてに深く掘り込まれている様子を確認できるが、これが断層で、この布引断層は水平方向に動いた右横ズレ断層（断層の向こう側の土地が右へずれる）であると言われている。

1995（平成7年）年の阪神・淡路大震災を引き起こした地震は断層の活動であったわけだが、中央区には新神戸駅の真上を走る諏訪山断層とそれに平行する副断層の布引断層が著名なものとしてあげられる。このうち、布引断層については布引貯水池でその断層を見ることができる。
